Engelse Cartelklok

Sig. George Langford

Belle Heure Restauratieverslag 4-2013
Restauratie en foto's Hr. K.R. Zijlstra
Supervisie en verslaglegging Jhr. J.G. Beelaerts van Blokland

Belle Heure restauratieverslag 4-2013

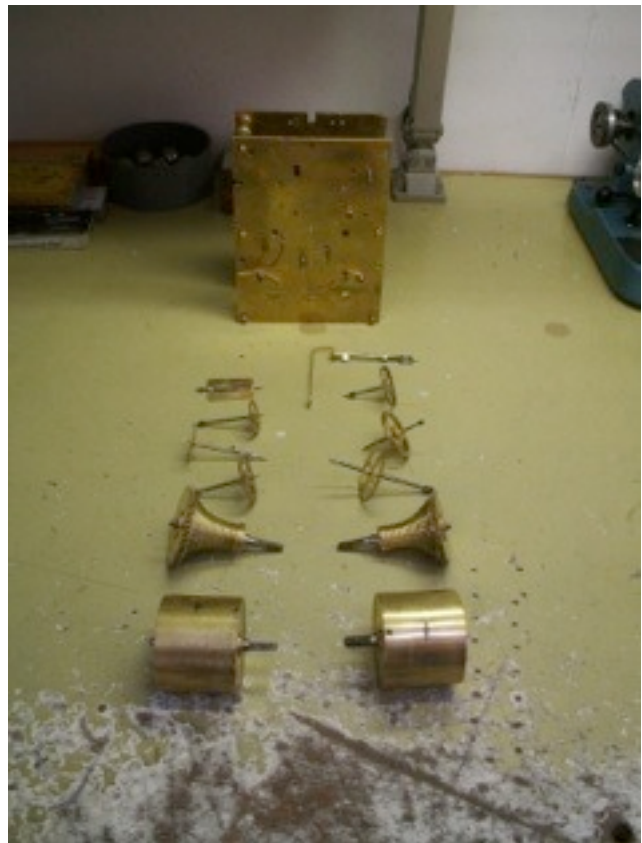
De platines van het uurwerk met daaronder links de raderen en veerton van het slagwerk en rechts de raderen en veerton van het gaandwerk.

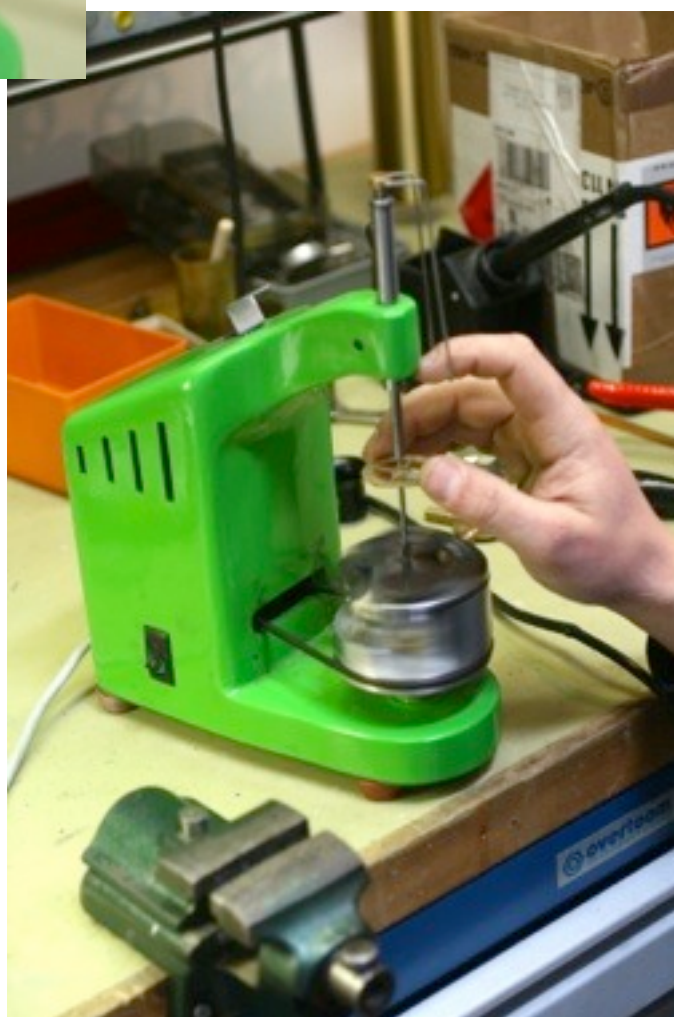
De tappenpolijstmachine in gebruik; het rad wordt vastgehouden, het tegencentrum wordt aangedrukt met de wijsvinger en de wijdiaschijf met de geleiderol draaien om de as waarbij minuscule delen worden afgenomen, net zolang tot de as geheel glad is. De gepolijste tap is doorgaans ongeveer 0,05 mm tot 0,1mm kleiner van diameter.

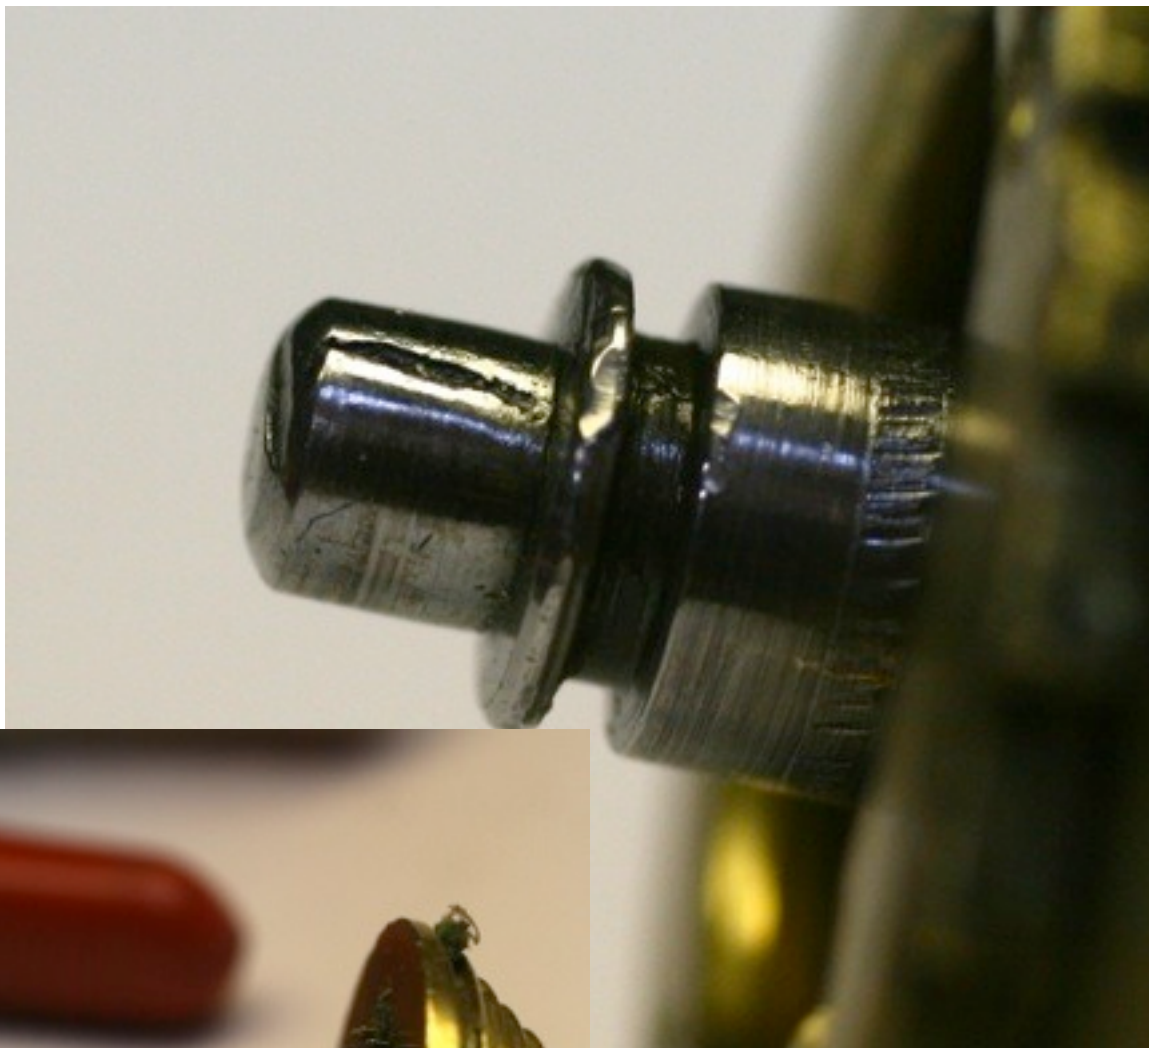
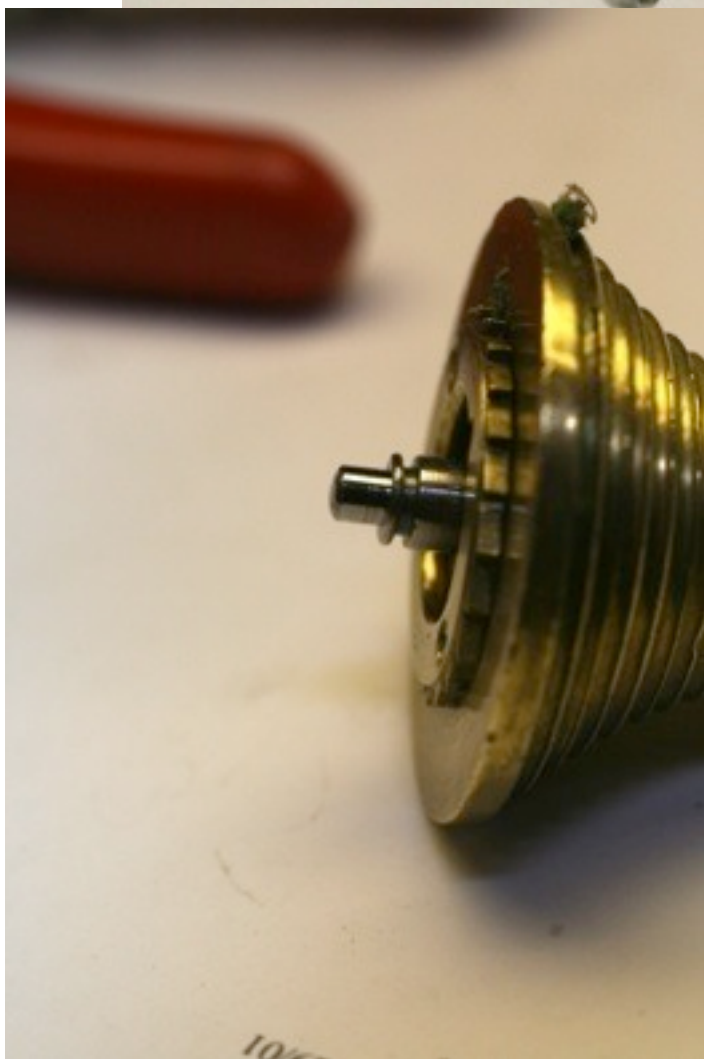
(boven) Ongepolijste as met scheur ontstaan tijdens het walsen van het staal. De beschadiging (scheur) heeft er van oorsprong al gezeten en het is mogelijk dat deze doorloopt tot het midden van de as. Deze beschadiging is er niet uit te polijsten zonder heel veel materiaal weg te nemen. Behalve het polijsten van deze as hebben we deze beschadiging gelaten voor wat het is.

(Links) gepolijste as van de andere snek

De grotere tappen, boven de 3,6 mm in diameter, worden op de draaibank gepolijst met Degussit stenen. Deze hebben de hardheid van Robijn en kunnen assen perfect slijpen. Een nabewerking met de widia polijstvijl geeft ze een perfecte hoogglans en vlakheid.

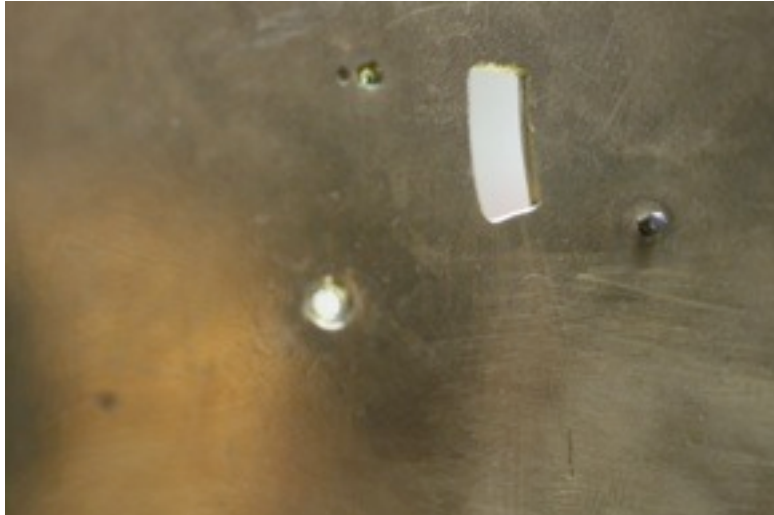
Hand verbussen;

1.Het uitgelopen lagergat.

2. Dit wordt opgeruimd (groter gemaakt) met de handruimer.

3. Er wordt gekeken welke diameter nodig is om een bus van te maken.

Door de jarenlange slijtage en het polijsten van de tappen zijn alle lagers te ruim geworden voor de daarin draaiende tappen. De kwaliteit van het materiaal (gehard door hameren of walsen) is belangrijk om het uurwerk langdurig te laten lopen zonder noemenswaardige slijtage. Daarom gebruiken we speciaal messing wat dezelfde hardheid samenstelling en daarmee ook kleur heeft als het oude materiaal. Dit materiaal maken we zelf of wordt ingekocht bij liefhebbers die het ook zelf maken. Het messing wordt in mallen gegoten en vervolgens door ons glad gedraaid en voorzien van een gat. Tijdens het plaatsen wordt het materiaal in de platines gehamerd wat een verharding van het bus met zich mee brengt. Hiermee worden de zelfde mechanische eigenschappen bereikt als het oorspronkelijke materiaal. Behalve dat dit een arbeidsintensieve manier van werken is, geeft het het beste resultaat en is het een zeer traditionele

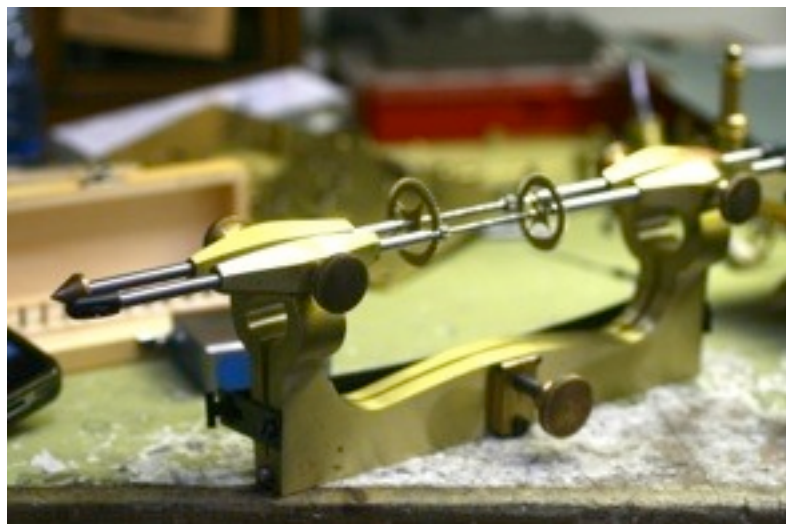
*Het gebruik van de engrenatiepasser;
1. De ingrijping voelen door de raderen
te laten draaien terwijl de instelschroef
verdraaid wordt.*

*2. De gevonden maat
controleren op de
platine.*

Voor en tijdens en na het verbussen controleren we de afstand van de raderen. Dit is nodig omdat het oorspronkelijke lagergat verschoven kan zijn door slijtage. De druk op de raderen zorgt ervoor dat slijtage altijd in één richting gaat. De ronde lagergaten worden hierdoor na verloop van tijd ovaal. Om dit te controleren hebben goede uurwerkmakers een engrenatiepasser. Dit is een apparaat waar men twee raderen in kan passen en met een instelschroef de onderlinge afstand kan instellen tot de ideale ingrijping is gevonden. Dit is een gevoels kwestie die alleen met ervaring goed is in te stellen. Als de juiste afstand is gevonden kan men met de engrenatiepasser de afstand overzetten op de platines waarin de raderen draaien.

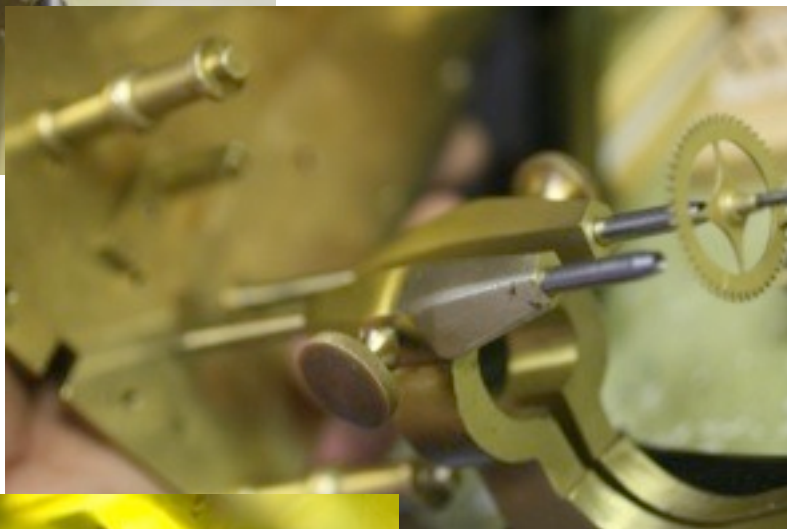
*3. Indien nodig de juiste
maat aftekenen op de
platine.*

*4. Het afgetekende cirkeldeel
van de passer is te zien en
het gat blijkt hier iets te ver
van de ander verwijderd te
zijn.*

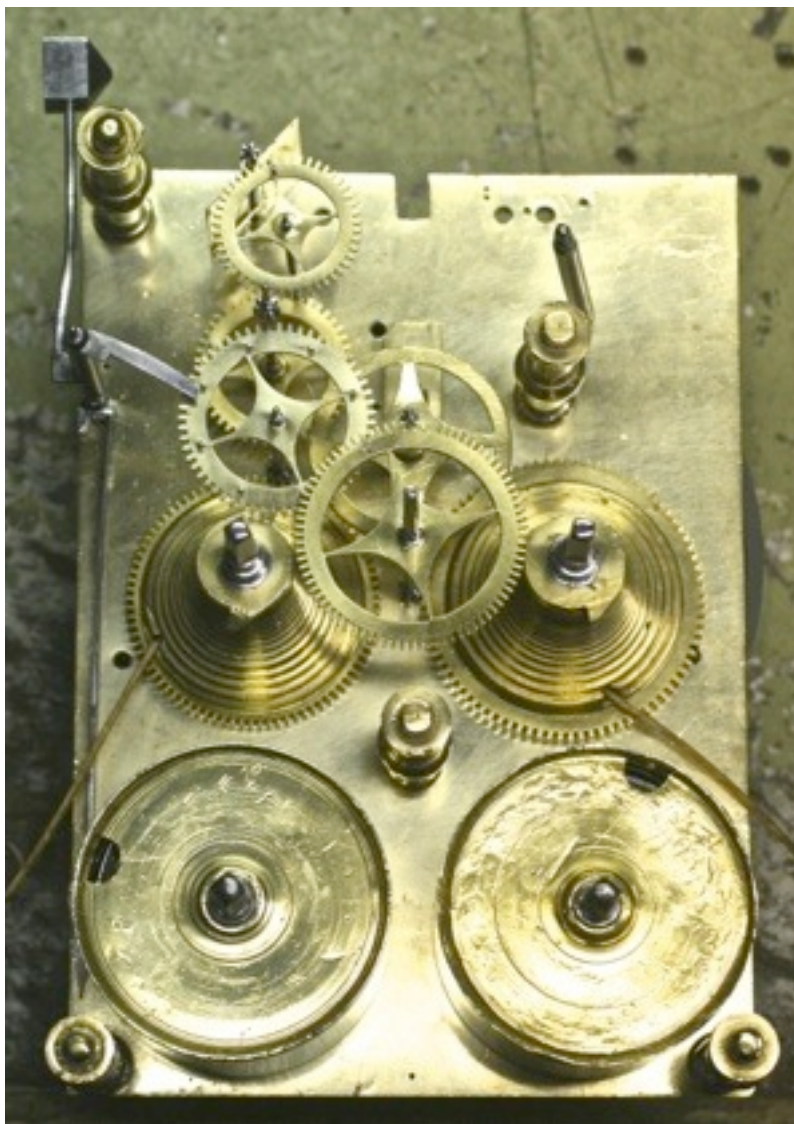
Het schoonmaken van deze uurwerken wordt grotendeels door het ultrasonische bad gedaan maar er blijven altijd wel olie en vuil delen achter. Deze worden met borstels en penhout

verwijderd waarna er geпоetst kan worden. Op welke wijze er ook geпоetst wordt, het is altijd van het grootste belang om geen poetsmiddel achter te laten. Poetsmiddel heeft altijd een polijstende werking waarmee micro oneffenheden worden afgenomen met een zeer fijn slijpmiddel. Dit slijpmiddel kan voor zeer veel extra slijtage zorgen als het achterblijft in het gemonteerde uurwerk. We zorgen er daarom altijd voor dat het uurwerk na poetsen zeer zorgvuldig wordt gereinigd. Het poetsen doen we doorgaans met huis tuin en keuken

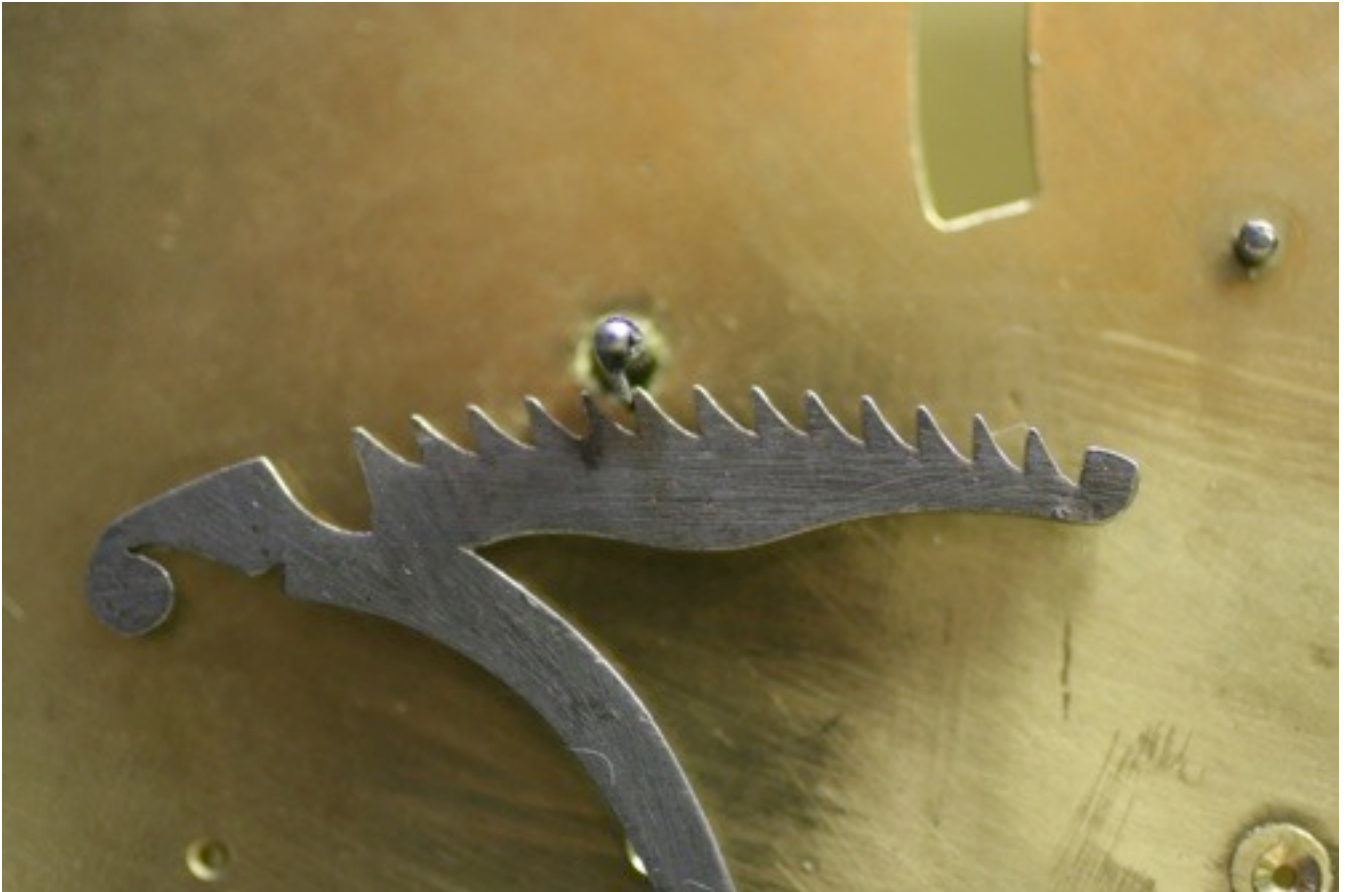
Door de belhamer en de bijbehorende veer goed af te stellen maakt de hamer zelf veel minder geluid en is eigenlijk alleen de bel hoorbaar. De hamer werd in de oude situatie gestuit door de pilaar die daarmee een harde 'tik' ten gehore gaf, iedere keer dat de hamer tegen de bel

aansloeg. De afstelling van het slagwerk is te regelen met het correct opzetten van de meenemer van de zaag. Deze heeft maar één positie die goed werkt en wordt geplaatst op een vierkant die dus vier mogelijkheden geeft. Na het verzetten van de laatste tand van de zaag, precies na de laatste slag van de hamer, dient het raderwerk van het slagwerk te stoppen met draaien.
