Reparatie balans-as Wempe zeechronometer

Door: JG Beelaerts van Blokland

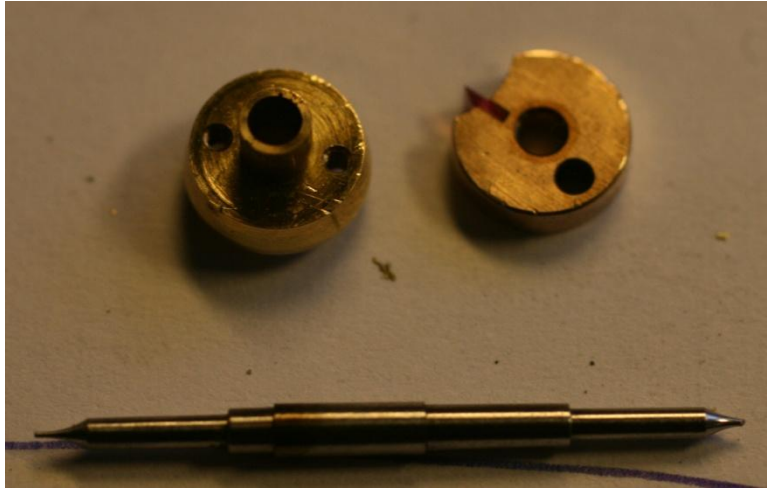
Blijft nog de veermeenemersteen met blokje de impulssteen en de balansaanzet op de as. De veermeenemersteen kan met een scherp mes van een conisch deel van de as worden losgenomen. Voor het demonteren van de impulssteen hebben we een speciaal tafeltje gemaakt waarmee met twee koevoetjes dat deel eenvoudig kon worden losgenomen. Voor het losmaken van de balansaanzet was wat meer kracht nodig, dat kon éénvoudig met een pons in de tribniet met een hamertje worden uitgeslagen.
