Restauratieverslag
en Documentatie
van een

Fries Kantoortje

Restauratie en foto's: K.R. Zijlstra
Supervisie en verslaglegging: J.G. Beelaerts van Blokland

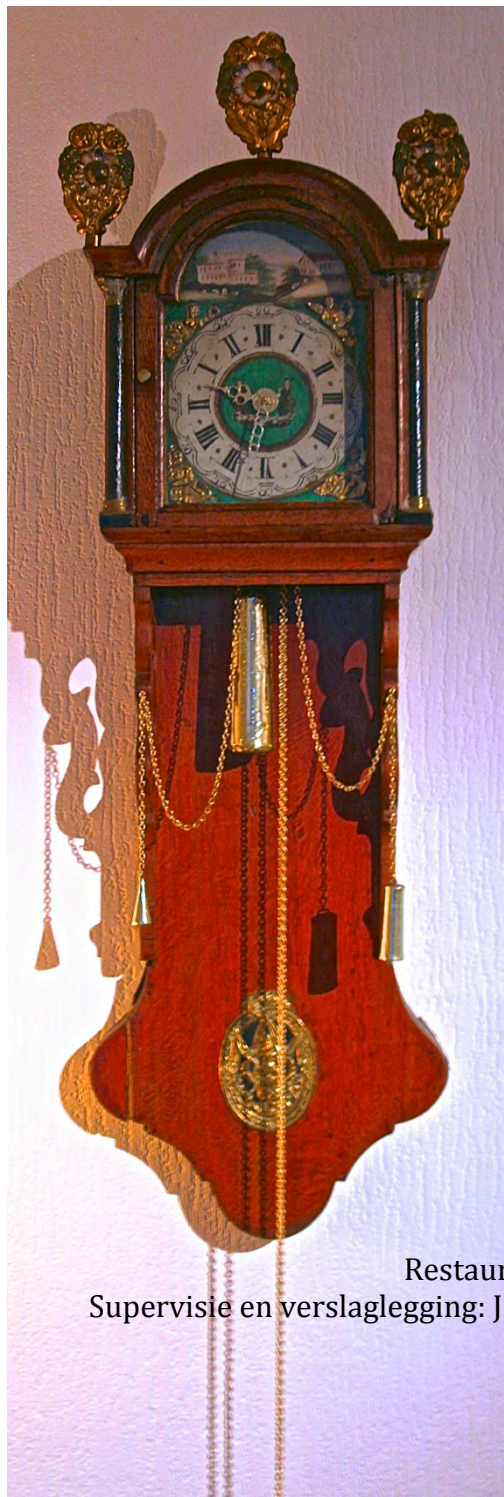
Foto op voorzijde; Het uurwerk na restauratie en afleveren aan de muur van de eigenaar.

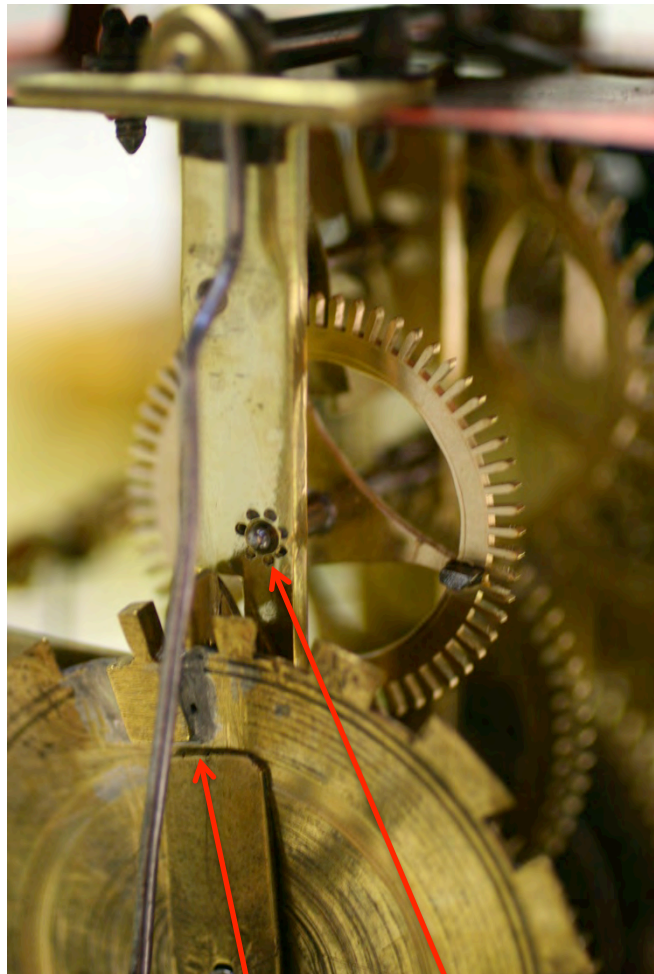
Afbeelding 1. De sluitschijf met gesoldeerd twee uur stukje, vlak daarboven een dichtgeslagen lager. Het achterliggende rad is bijgemaakt.

Een rad van het slagwerk moest helaas worden nagemaakt. Hierbij is het van belang de vorm, maat en afwerking precies te kopiëren van het origineel. Zelfs de spaken van het oude rad waren niet meer bruikbaar voor het nieuwe rad door onrondheid van het origineel. De keuze was eenvoudig: of geen functioneel slagwerk, of het rad nieuw maken. Gekozen is het rad nieuw te maken omdat het uurwerk zonder bruikbaar slagwerk slechts gedeeltelijk tot leven gebracht is, terwijl het mogelijk is om met oude technieken een onzichtbare restauratie mogelijk te

Na het bruneren worden de lagers verbust. Bij antieke klokken doen we dit zoveel mogelijk met messing wat qua kleur, samenstelling en taaheid zoveel mogelijk het originele materiaal benaderd of zelfs, indien mogelijk, exact hetzelfde is. In deze klok is bij veel lagers het gat dichtgestuikt met ponsen zoals op foto 1 te zien is. Het is altijd een afweging of de putten, ontstaan door het dichtstuiken, in de bus moeten vallen of erbuiten. Met andere woorden, maken we dikwandige grotere bussen of zo dunwandig mogelijk. In het eerste geval is het oppervlak van de stijl weer helemaal gaaf te maken, in het tweede geval blijven de putten zichtbaar. Omdat ik van mening ben dat het dichtstuiken een onderdeel is van de geschiedenis van het uurwerk en de toenmalige mentaliteit van de uurwerkherstellers hebben we besloten ze zichtbaar te houden. We maken, met behulp van een draaibankje de bussen zo dunwandig mogelijk waarbij we rekening houden dat het nog wel voldoende vast te klinken is. Dit betekent dat er wel voldoende wanddikte moet zijn maar zo min mogelijk van het originele materiaal verloren gaat en de stevigheid van de stijlen zoveel mogelijk intact blijft. De handgemaakte bussen worden licht conisch gedraaid met een tapsheid van 1:70 (1mm kleiner van diameter over 7 Cm) Dit is dezelfde tapsheid als de ruimers waarmee we de gaten wat groter maken. De gaten worden van de rad kant geruimd en de bussen worden ook van deze zijde erin geslagen zodat ze goed vast klemmen. Aan de buitenzijde van de stijl worden de bussen nog vastgeklonken waardoor ze muurvast in de stijl zijn opgesloten. Op deze wijze is het mogelijk nagenoeg onzichtbaar te verbussen, zoals dat door vakmensen van tegenwoordig gedaan kan worden. Doordat een rad nieuw is bijgemaakt en de oude lagerplaatsen niet meer betrouwbaar waren hebben we alle onderlinge afstanden gecontroleerd met de engrenatiepasser. Dit is een gereedschap waartussen twee raderen kunnen worden geplaatst die dan vervolgens op de juiste afstand ten opzichte van elkaar kunnen worden afgesteld. Als op die wijze de juiste afstand tussen de draaipunten is gevonden kunnen de lagers alvorens te verbussen worden gecontroleerd. Mocht een maat niet kloppen kan dat worden gecorrigeerd met het groter maken van de gaten waarna de nieuwe bus op de juiste plaat zit. Bij deze klok waren er diverse lagergaten die we meer of wat minder moesten verplaatsen. Dit geeft weer hoe belangrijk die controle voor het verbussen is en ook dat, zoals in dit geval eerst een beschadigd rad moet worden bijgemaakt en daarna pas verbust kan worden.

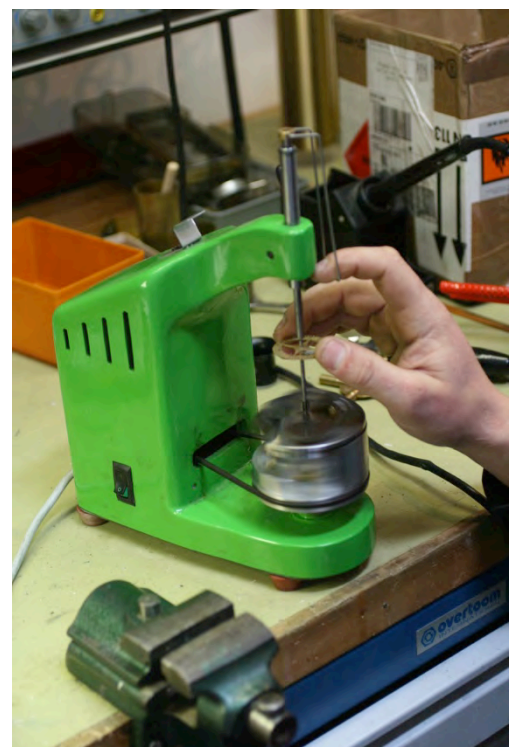
Afbeelding 3. De tappenpolijstmachine in actie, het rad wordt met de hand stilgehouden terwijl de draaibare polijstkop van de machine om de tap draait. Met de wijsvinger wordt het tegencentrum naar beneden gedrukt.

Behalve de lagers zijn ook de assen die erin draaien (tappen genoemd) onderhevig aan slijtage. Ze horen netjes glad gebruneerd te zijn. Bruneren is een vorm van polijsten waarbij het metaal dichtgedrukt wordt. Niet alleen wordt het oppervlak hierdoor gladder, het wordt

door de vervorming ook harder. Een goed gebruneerde as is hoogglans en geeft veel minder wrijving en slijtage in een lager dan een as die op een andere wijze gepolijst is. Bij Belle Heure hebben we de beschikking over een moderne machine om deze oude techniek toe te passen die zeer veel tijd scheelt. Ondanks het gebruik van deze tappenpolijstmachine wordt voor de beste hoogglans ook nog gebruik gemaakt van het handmatig polijsten die voor een nog gladder oppervlak kan zorgen. Dit doen we met een Widia polijstvijl en een Ebbenhouten vijlblokje uit de hand. Ondanks dat niemand ooit nog het resultaat zal zien wat wij zien, is dit een wezenlijk onderdeel van een goede uurwerkrestauratie.

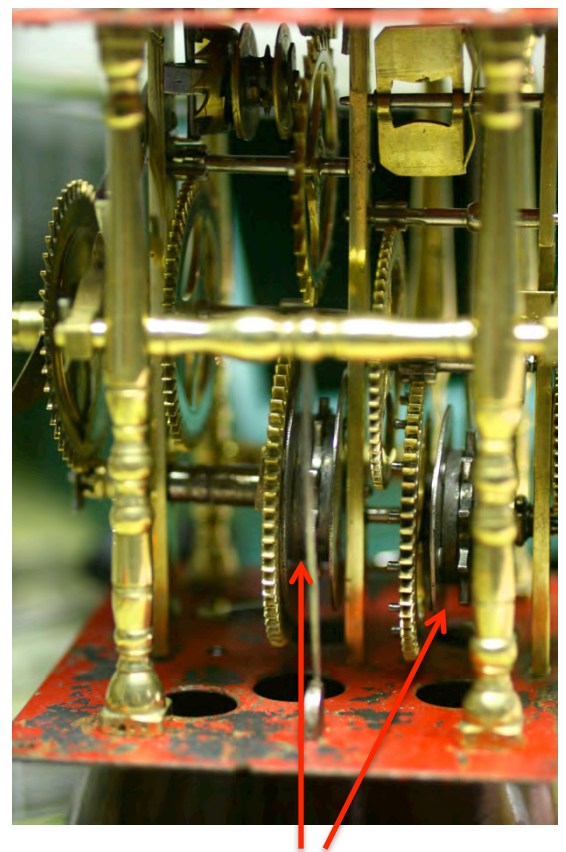
Afbeelding 4. De nieuwe sporen.

De sporen en de daarin liggende ketting zijn bij alle Friese klokken altijd een probleem. Het eigenlijke spoor is van staal en wordt geflankeerd door twee loden platen waar de ketting door geleid wordt. De loodplaten zijn eigenlijk in het begin te groot, na enige jaren zijn ze goed en na nog enige jaren zijn ze eigenlijk te klein. Hierdoor is de ingrijping van de ketting en het spoor maar gedurende relatief korte tijd optimaal. De ketting slijt mede hierdoor harder dan nodig maar ook de constante veelvuldige verdraaiing van de onderlinge schakels zorgen voor slijtage. De combinatie ketting en sporen worden bij ons altijd samen vervangen. Ook bij het vervangen van de sporen is het van belang zoveel mogelijk van het oude, oorspronkelijke materiaal te laten zitten. Daarom worden deze geheel gedemonteerd hierdoor kunnen we de oude zijplaten weer terugplaatsen. De originele zijplaten van het spoor geven het uurwerk mede zijn oude karakter. Vaak wordt door reparateurs het gehele spoor met

zijplaten vervangen voor nieuw, dit geeft het hele uurwerk een nieuwere uitstraling. Het repareren van dit deel van het uurwerk is altijd arbeidsintensief, zeker als oude zijplaten behouden moeten blijven. et vervangen van het windvleugelveertje

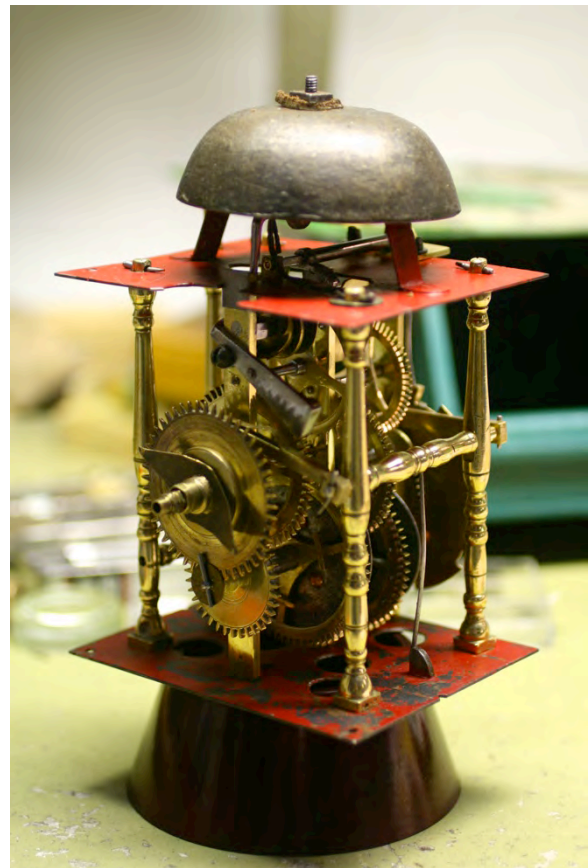
Afbeelding 5. Het uurwerk klaar voor de controle buiten de kast

Als alle reparaties gedaan zijn en de onderdelen zijn gecontroleerd op hun functie en afwerking kan het uurwerk worden gepoetst. Bij Friese klokken geeft dit altijd een zeer feestelijk eindresultaat. Behalve dat het er mooi uitziet is het ook zo dat gladde oppervlakken minder snel aanslaan en minder vuil vasthouden. Het uurwerk blijft langer mooi en schoon als hij hoogglans gepoetst is. Het poetsen van antieke uurwerken doen we altijd met het traditionele krijt en licht vochtige borstels. Zeer belangrijk hierbij is het verwijderen van het krijt na poetsen zodat het niet als slijpmiddel in de lagers achterblijft. De controle gebeurd eerst buiten de kast waar we alle bewegende delen goed kunnen zien. Dit ging bij deze klok probleemloos en we konden hem relatief snel weer terug in de kast plaatsen waarna we nogmaals een eindcontrole deden. Bij de staartklokken is het altijd belangrijk goed te zien dat de slinger netjes in het midden van de slingerschuif kan bewegen. Aanlopen van de slinger tegen de achterplank of de schuif heeft stilstaan of zeer sterk voorlopen van de klok tot gevolg en dan is al het werk voor niets. Belangrijk, zoals ieder detail van de reparatie!
